**EXTENSIÓN DE LA TRONCAL
NQS DEL SISTEMA INTEGRADO DE TRANSPORTE MASIVO DE BOGOTÁ D.C.
EN EL MUNICIPIO DE SOACHA FASES II Y III
AVALÚO COMERCIAL URBANO
TM-3M-131
No. AVALÚO EIC: 59.**

FICHA PREDIAL:
TM-3M-131

PROPIETARIOS:
MARÍA CLEMENCIA SÁNCHEZ RODRÍGUEZ
MARÍA MERY SÁNCHEZ RODRÍGUEZ
MARÍA LUCÍA SÁNCHEZ RODRÍGUEZ

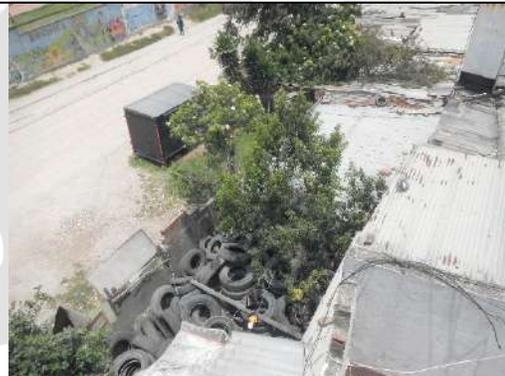
M1. Zona dura
M2. Cerramiento

M1: \$9.000/m².

M2: \$27.000/m².
